## Neuversorgung einer OK-Front mit anspruchsvollen Hart- und Weichgewebsverhältnissen

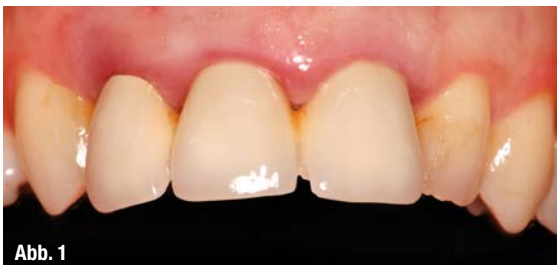
Abb. 1

**Abb. 1:** Ausgangssituation – Insuffiziente kariöse Kronenränder 12 und 21, Zahnfleisch livide und entzündet.

Eine 57-jährige Patientin stellte sich mit dem Wunsch nach einer Neuversorgung im Frontzahnbereich des Oberkiefers vor. Die Befunderhebung ergab eine insuffiziente Brücke mit den Pfeilerzähnen 12 und 21. Beide Pfeiler stellten sich tief kariös dar (Abb. 1 und 2). Zahn 11 war insuffizient endodontisch versorgt mit einer bukkalen Perforation im Bereich des Metallstiftes. An den Zähnen 12 und 21

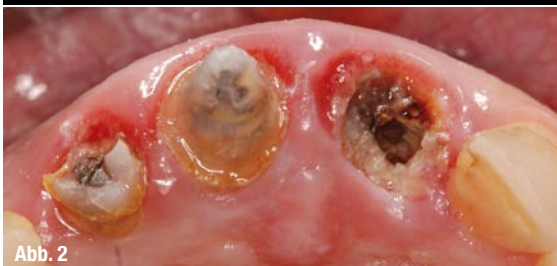
Abb. 2

**Abb. 2:** Kariöse Wurzelreste 12 und 21 sowie insuffizienter Stiftaufbau 11.

Die Patientin entschied sich nach Abwägung der Vor- und Nachteile für eine endodontische Revision und Stiftentfernung an Zahn 11. Ein weiteres Ziel war der Erhalt der approximalen Papillen, welcher maßgeblich von den benachbarten Strukturen abhängt. Unter Einhaltung der Kriterien nach Tarnow et al. kann mit einem Papillenerhalt von bis zu 100% gerechnet werden.<sup>4</sup> Der Stift konnte ohne weitere Schäden der Zahnwurzel entfernt werden. Die Perforation wurde mit einem Mineraltrioxidaggregat-Zement (ProRoot® MTA, Dentsply Sirona) abgedeckt. Die restliche Wurzelkanalfüllung wurde revidiert und der Zahn mit einem adhäsiven Stiftaufbau (X-Post®, Dentsply Sirona) rekonstruiert.

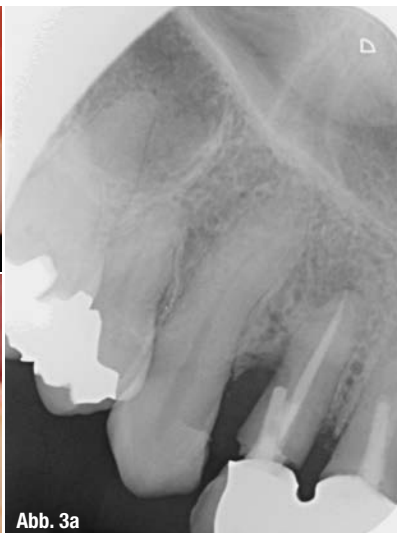
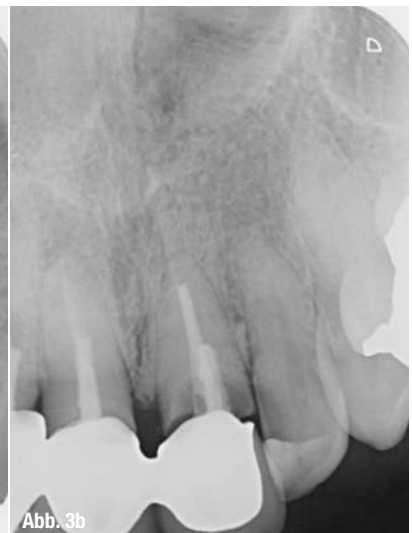
waren aufgrund der tiefen subgingivalen Karies starke Knocheneinbrüche vorhanden (Abb. 3a und b). Die Patientin wünschte neben einer Neuversorgung eine Optimierung der Ästhetik im Frontzahnbereich. Nach ausführlicher Beratung entschied sie sich für eine neue Kronenversorgung Regio 11 und eine Versorgung mit Einzelzahnimplantaten Regio 12 und 21. Die Zähne 13, 22 und 23 wurden mit Veneers versorgt.

**Abb. 3a und b:** Röntgenbild von der Ausgangssituation. Tiefer vertikaler Knochendefekt Regio 12.

Eine der am schwierigsten zu kontrollierenden Komplikationen bei Extraktionen und Sofortimplantationen im ästhetischen Frontzahnbereich ist der Verlust der bukkalen Knochenlamelle.<sup>1,2</sup> Aus diesem Grund wurde nach der atraumatischen Extraktion der Wurzelreste 12 und 21 eine Socket Preservation

mit bovinem Knochenersatzmaterial (BioOss®, Geistlich Biomaterials) durchgeführt.<sup>3</sup> Ergänzend wurde im Sinne der Socket-Seal-Technik jeweils ein individueller Punch (kombiniertes Schleimhaut-/ Bindegewebestransplantat) aus dem Gaumen entnommen und die Extraktionsalveolen damit abgedeckt, um die Weichgewebe zu stützen.

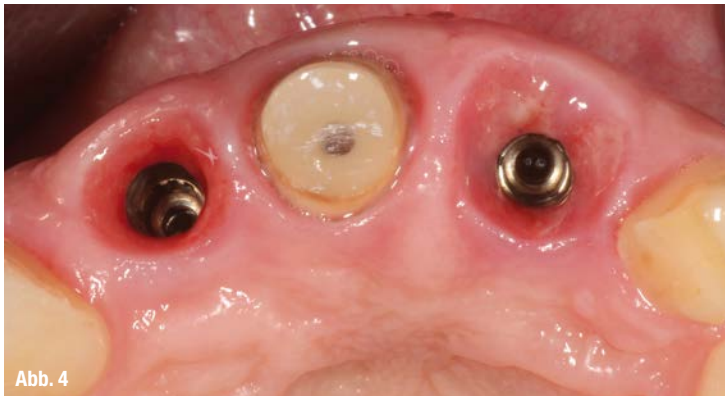
Abb. 4

**Abb. 4:** Ausgeformtes Emergenzprofil und approximale Papillen Regio 12 und 21 sowie erneuerter Stiftaufbau am Zahn 11.

Sie wurde anschließend zu insgesamt drei Kontrollterminen im Abstand von vier Wochen einbestellt, um das Emergenzprofil und die Weichgewebe weiter auszuformen (Abb. 4). Nach drei Monaten war ein zufriedenstellendes Ergebnis erreicht und die

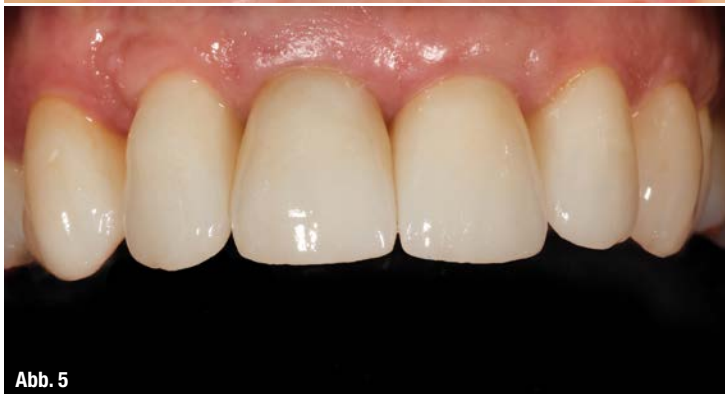
Abb. 5

**Abb. 5:** Endsituation – Reizlose gingivale Verhältnisse mit ausgeprägter Stippelung.

definitive Versorgung konnte durchgeführt werden (Abb. 5 und 6).

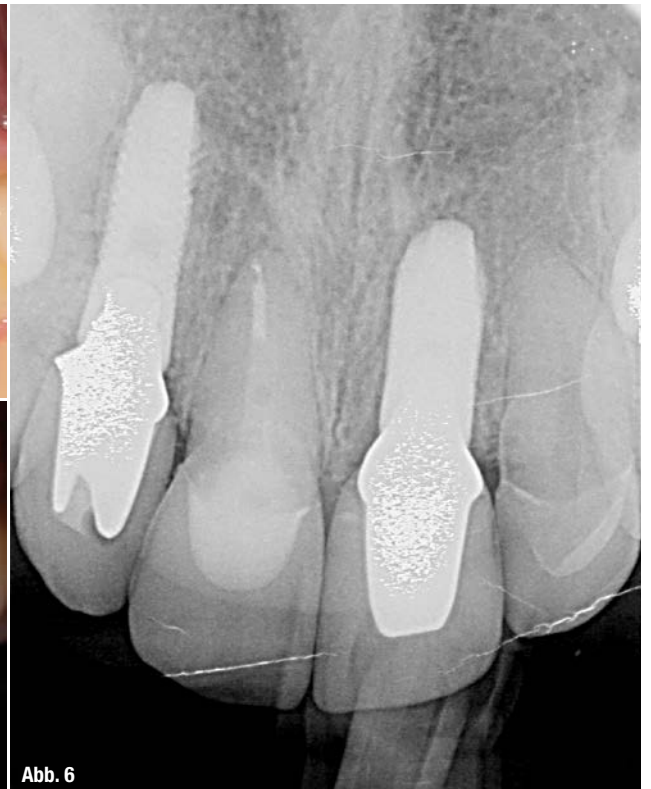
Abb. 6

**Abb. 6:** Abschlussröntgenbild.
