## Die Traumasprechstunde Therapieoptionen nach Kronen-, Kronen-Wurzel- und Wurzelfraktur

### Der Fall

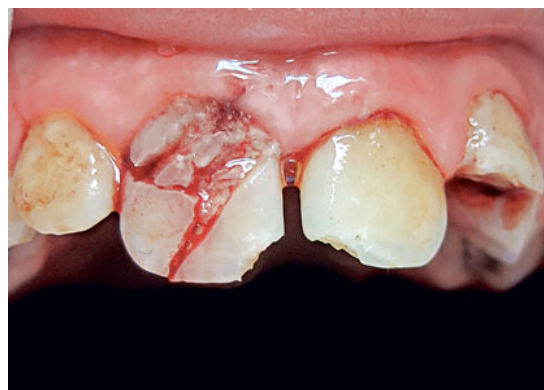
**Abb. 1** Intraorale Aufnahme am Unfalltag (18.10.2016, Aufnahme durch den Hauszahnarzt): Die Zähne 11, 21 und 22 weisen unversorgte Schmelz-Dentin-Frakturen auf. An Zahn 11 ist die Krone mehrfach frakturiert. Vestibulär, mesial und distal sind tiefe Frakturlinien zu erkennen, die sich nach palatinal-apikal fortsetzen.

Bei der Erstvorstellung in der Hochschulambulanz am 19.10.2016 war der Patient weitestgehend beschwerdefrei. Die Zähne 11, 21 und 22 wiesen unversorgte Schmelz-Dentin-Frakturen auf. An Zahn 11 waren bukkal eine provisorische Kompositabdeckung sowie multiple Frakturlinien zu erkennen, die von vestibulär nach palatinal verliefen.
